# Protokoll: Luftdurchlassprüfung

<b>Material</b>	HFU Natron-Kraftpapier
<b>Probe</b>	40cm x 30cm
<b>Messplatz</b>	Druckdifferenzabfall
<b>Eichung am</b>	07.09.2018
$p_{max}$	2.0 kPa
$p_{min}$	0.1 kPa
$t_{1/2}$	1,06 s (1kPa)
<b>Messreihen</b>	1
<b>system. Fehler</b>	0.05 kPa / 0.05 s
<b>statist. Fehler</b>	n/a
<b>Prüfer</b>	Dipl. Physiker Andre Merzky

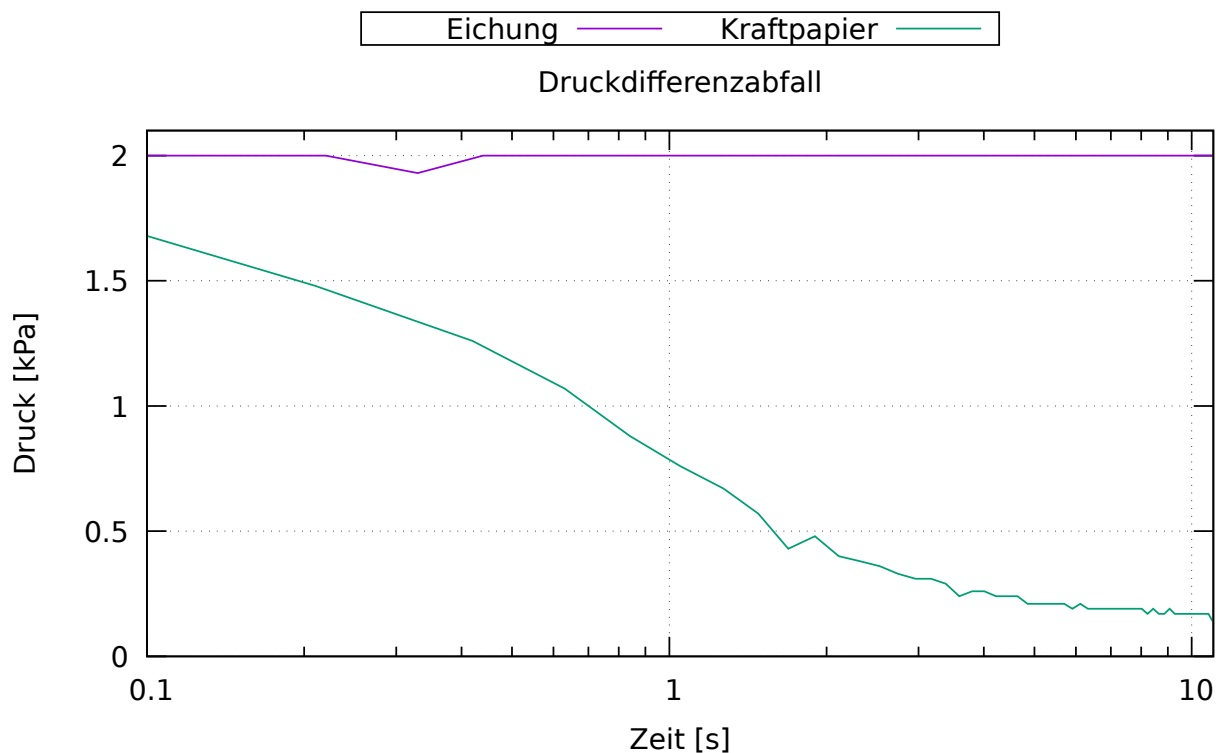
Abbildung 1: Druckdifferenzabfall der Probe im Vergleich zum Eichverlauf des Messplatzes
